Commune: ERQUY
Lieu: Plage du Bourg
Coquillage: Coques (*Cerastoderma edule*)

RISQUE SANITAIRE FORT ET REGULIER

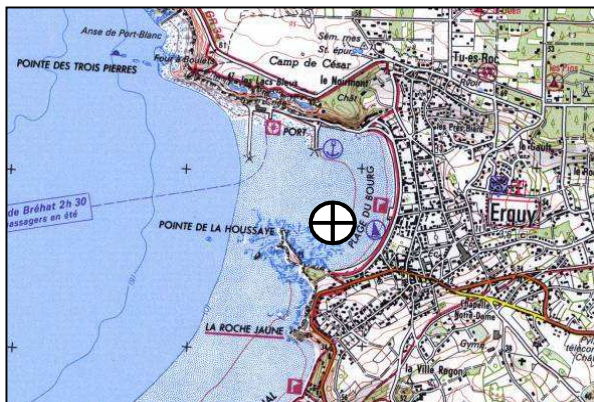
Le gisement de coques se situe au Sud de la plage du bourg, à proximité de la pointe de la Houssaye. De nombreux apports terrigènes se déversent dans cette anse (ruisseaux, réseaux pluviaux ...), ils drainent la zone agglomérée du bourg d'Erquy et peuvent présenter de fortes variations de qualité. La densité de coques devient faible.

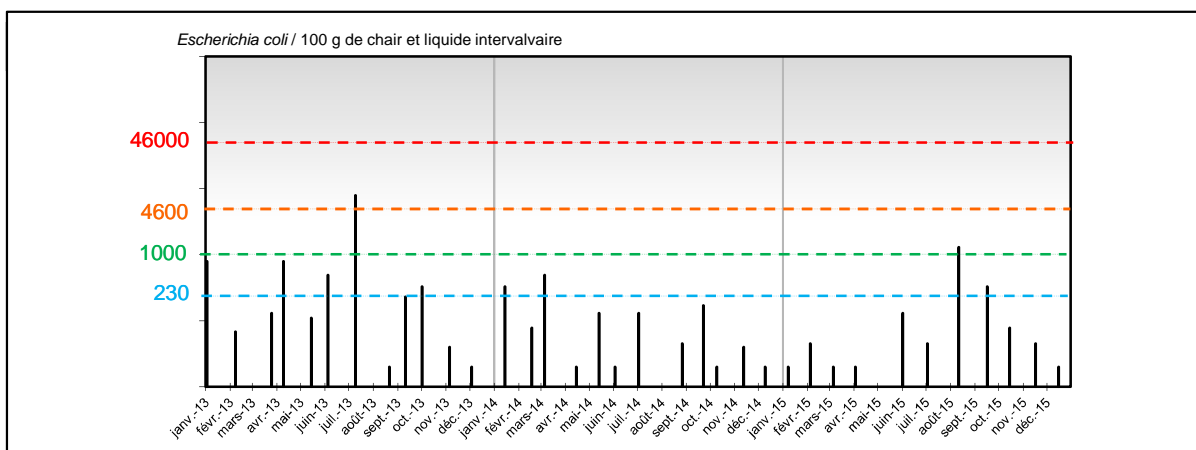
Evolution des résultats d'analyses bactériologiques

Ce gisement présente une qualité bactériologique fluctuante avec de rares pics de contamination de qualité mauvaise à médiocre. Le gisement présente une faible densité de coquillages fouisseurs.

La consommation de coquillage ne peut être considérée comme sans risque pour la santé. La cuisson ne peut que réduire ce risque sans pour cela le supprimer.
